## Reparaturschweißen mit dem Laser

Horst Binnig hat einer Spezialistin über die Schulter geschaut

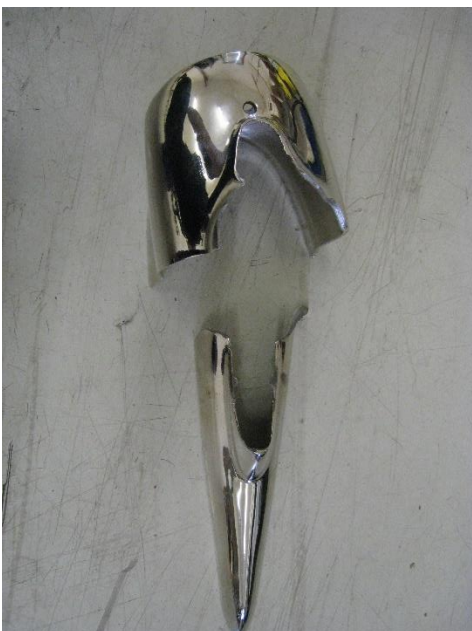
Kaskade G.Rietz als Bruchstück

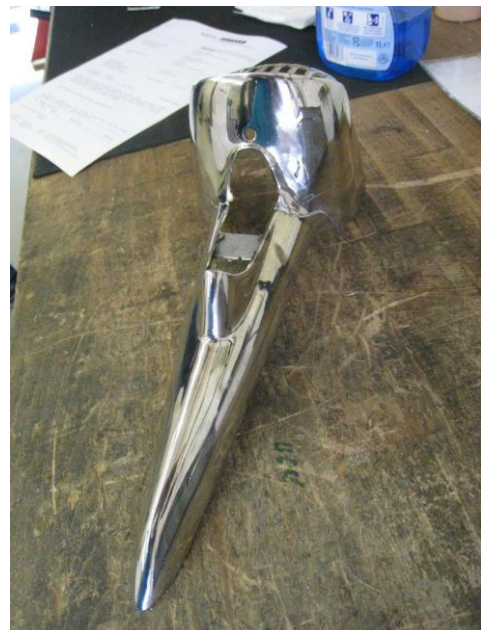
Kaskade G.Rietz

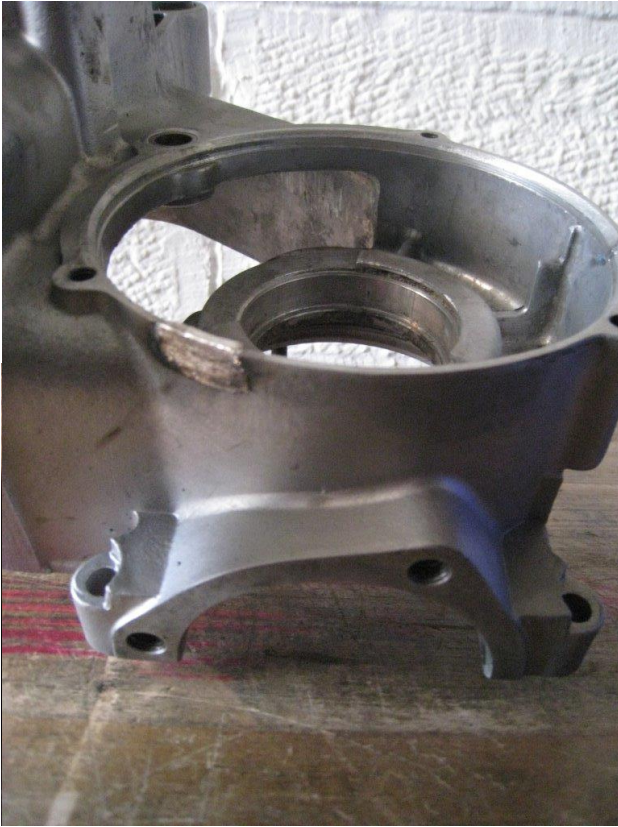
Reparatur Kupplungsseite 160 GS

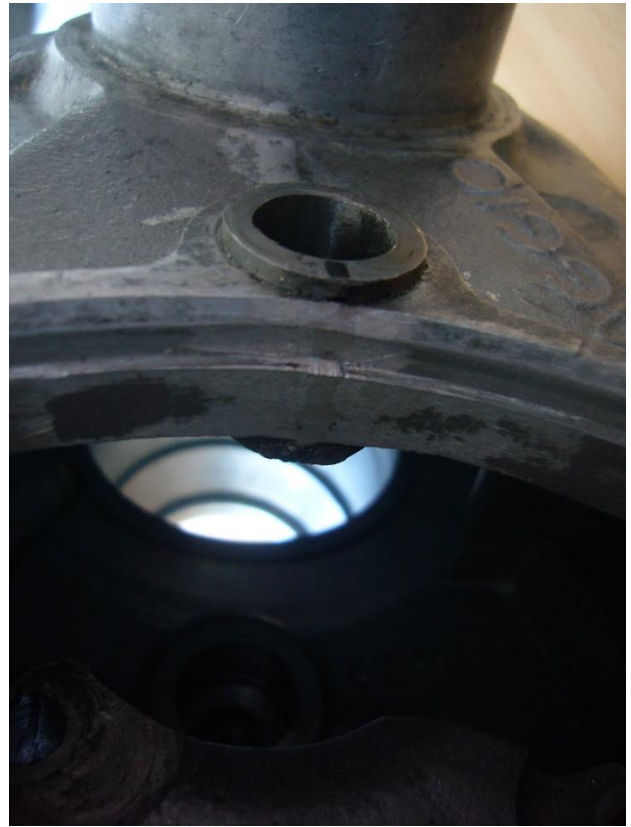
Reparatur Vorgelege 150 GS überdreht

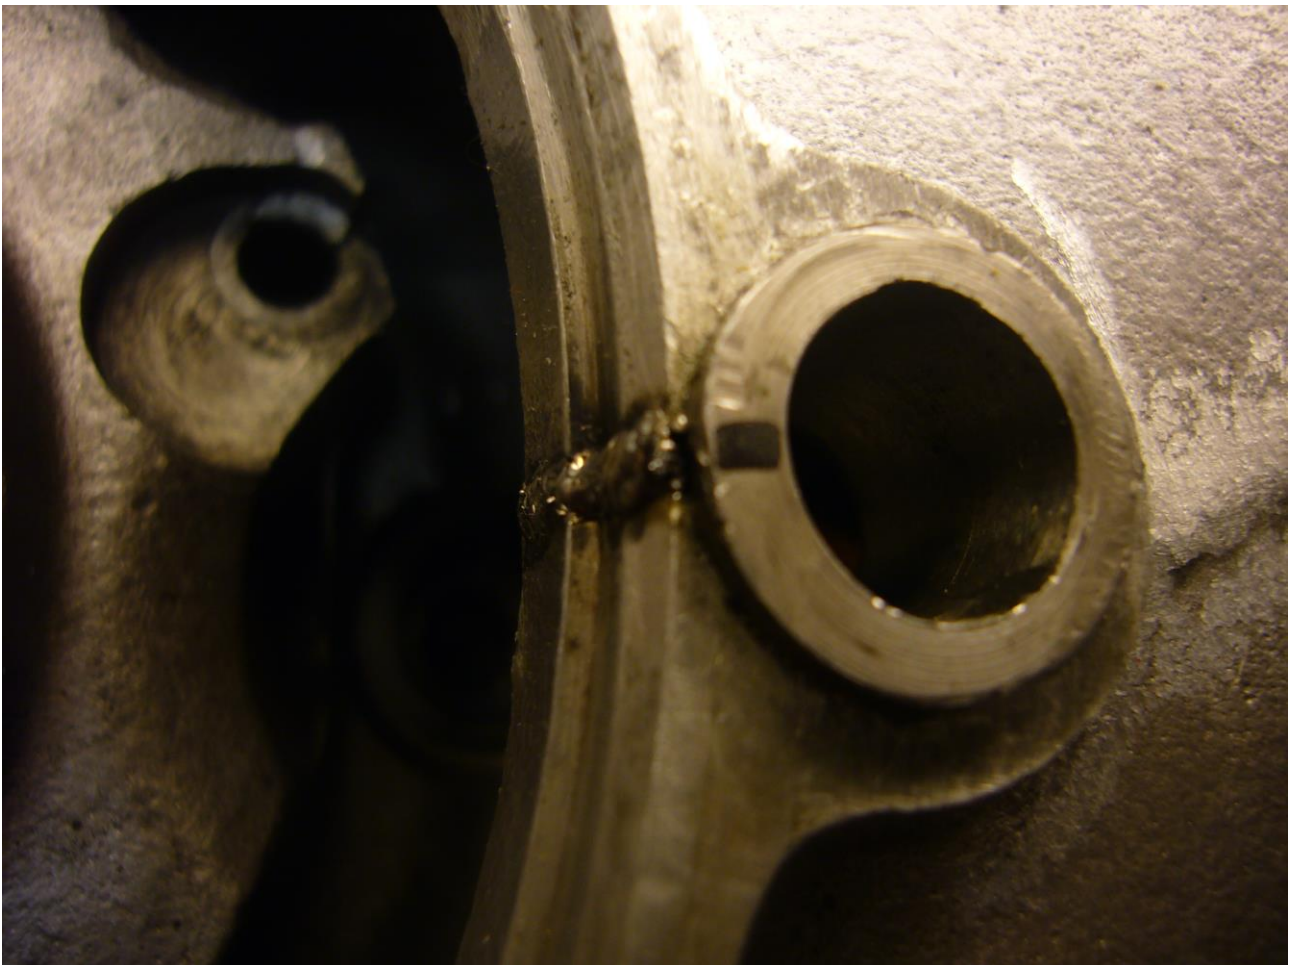
Reparatur Riss am Vorgelege 1 J.Geissler
